## 鋪面材料(遊戲場)衝擊吸收性能檢驗報告

報告編號：PF230573

委託單位：恩樂美有限公司  
 工程名稱：兒童遊戲場工程三年複驗(室內&戶外)  
 管理單位：臺北市北投區關渡國民小學  
 檢驗地點/相關資訊：臺北市北投區關渡國民小學(室內)/臺北市北投區中央北路四段 581 號  
 檢驗期間環境條件：溫度 27.3 °C；濕度 52 %  
 檢驗日期：2023 年 11 月 03 日

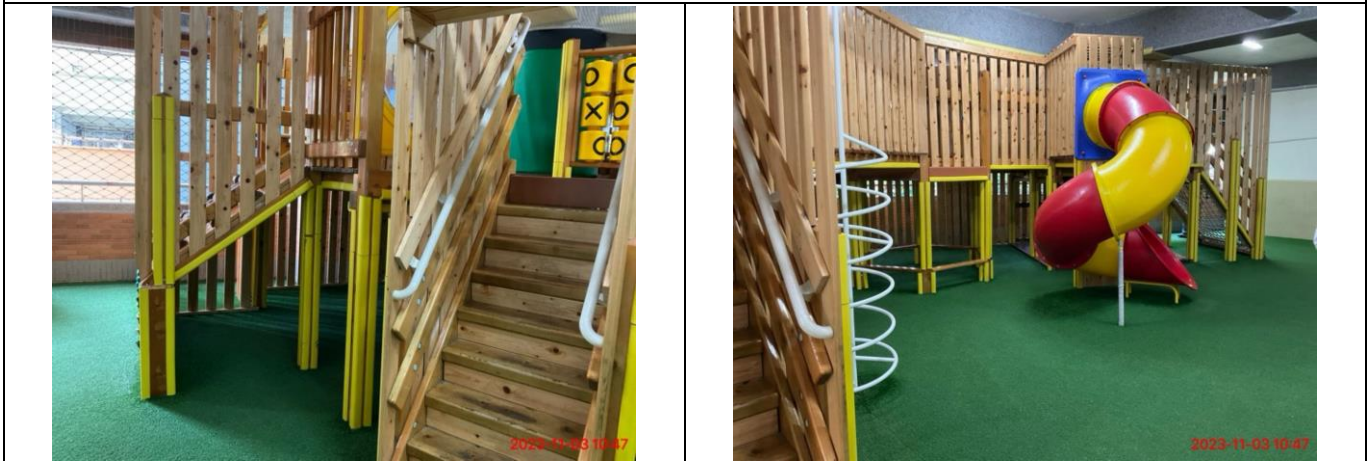
遊戲場全景(照片 1)

遊戲場全景(照片 2)

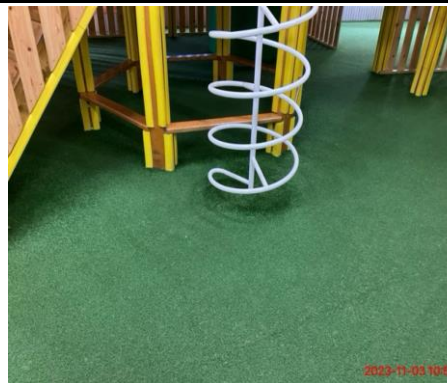
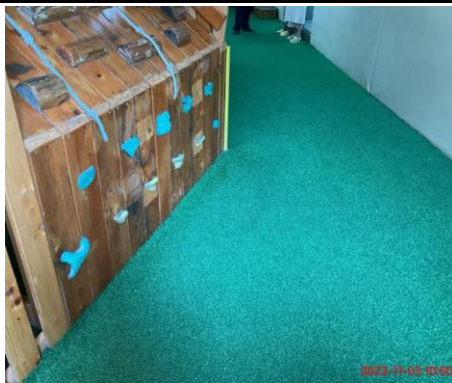
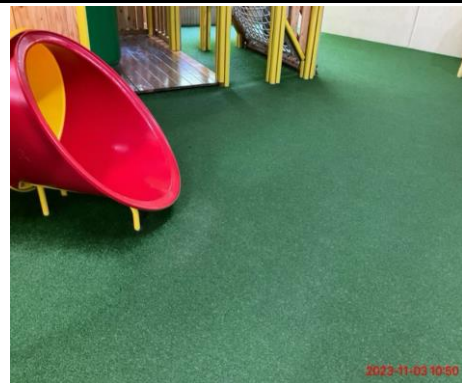
## 遊戲場鋪面材料 1 敘述說明

遊戲場鋪面材料	XPE 緩衝地墊 4 公分+人工草皮 2.5 公分
遊戲場鋪面範圍	約 120 m <sup>2</sup>
遊戲場鋪面狀態	水分狀況： <input checked="" type="checkbox"/> 乾燥 <input type="checkbox"/> 潮濕 <input type="checkbox"/> 其他
遊戲場鋪面資訊	<input type="checkbox"/> 製造商、 <input type="checkbox"/> 供應商、 <input checked="" type="checkbox"/> 裝設商、 <input type="checkbox"/> 現場量測

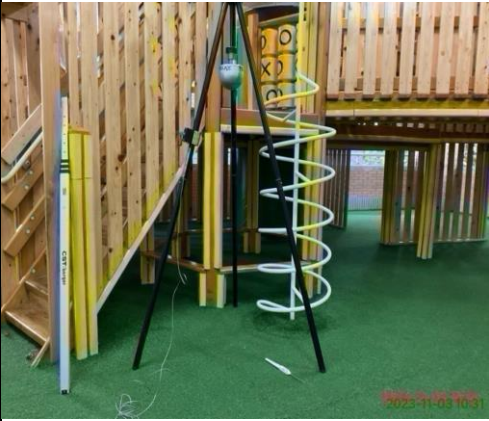
第一個試驗位置 衝擊衰減性能試驗結果：合格( $g\text{-max} < 200g'$  s 且  $HIC < 1000$ )

設備(實際)墜落高度：	154 cm	理論落下高度：	154.94 cm
	衝擊試驗數據	$g\text{-max}$ 數值	HIC 數值	衝擊速度 cm/s
	第一次落下試驗	111	576	552
	第二次落下試驗	118	621	553
	第三次落下試驗	122	650	553
	後兩次平均	120	636	
	鋪面衝擊前溫度：	26.3 °C	鋪面衝擊後溫度：	26.1 °C
周遭環境的溫度：	27.3 °C	最後鋪面凹陷深度：	0 cm

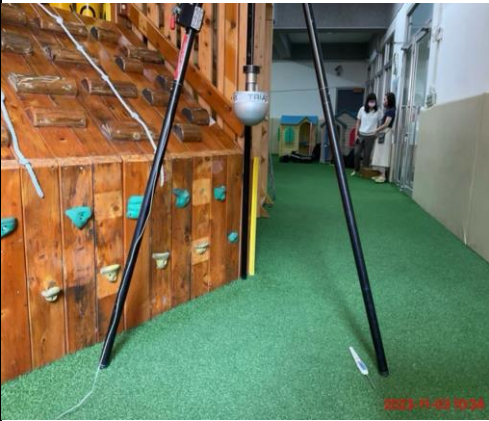
第二個試驗位置 衝擊衰減性能試驗結果：合格( $g\text{-max} < 200g'$  s 且  $HIC < 1000$ )

設備(實際)墜落高度：	89 cm	理論落下高度：	91.44 cm
	衝擊試驗數據	$g\text{-max}$ 數值	HIC 數值	衝擊速度 cm/s
	第一次落下試驗	81	279	425
	第二次落下試驗	83	292	425
	第三次落下試驗	84	295	425
	後兩次平均	84	294	
	鋪面衝擊前溫度：	25.9 °C	鋪面衝擊後溫度：	26.1 °C
周遭環境的溫度：	27.3 °C	最後鋪面凹陷深度：	0 cm

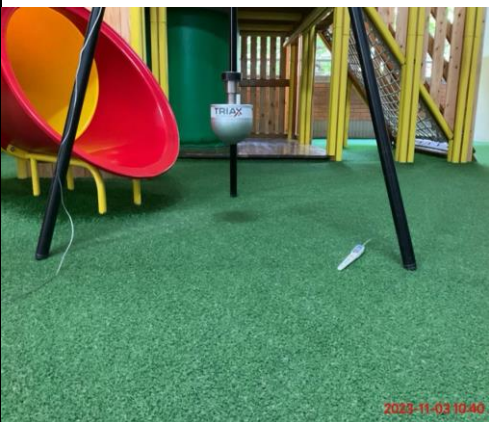
第三個試驗位置 衝擊衰減性能試驗結果：合格( $g\text{-max} < 200g'$  s 且  $HIC < 1000$ )

設備(實際)墜落高度：	20 cm	理論落下高度：	33.02 cm
	衝擊試驗數據	$g\text{-max}$ 數值	HIC 數值	衝擊速度 cm/s
	第一次落下試驗	31	36	254
	第二次落下試驗	32	37	255
	第三次落下試驗	32	38	255
	後兩次平均	32	38	
	鋪面衝擊前溫度：	25.6 °C	鋪面衝擊後溫度：	25.9 °C
周遭環境的溫度：	27.3 °C	最後鋪面凹陷深度：	0 cm
